Piano di Recupero "San Pietro 4 Cordellina"

schede edifici - rilievo dello stato di fatto 2014

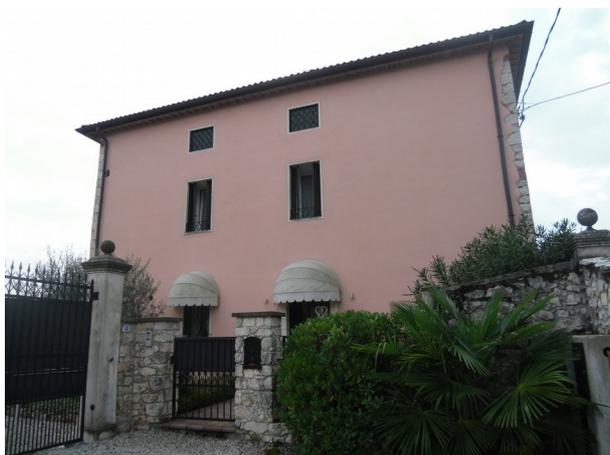
scheda: **sp4co001**

tetto:	buono
prospetti:	buono
serramenti:	buono
solai:	buono
muratura:	buono
complessivo:	buono

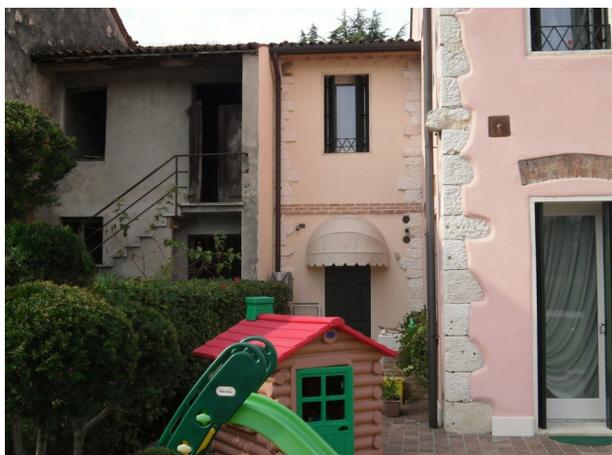
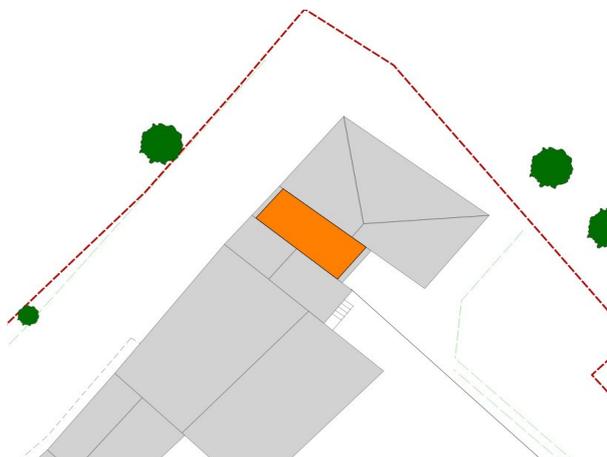
scheda: **sp4co002**

tetto:	buono
prospetti:	buono
serramenti:	buono
solai:	buono
muratura:	buono
complessivo:	buono

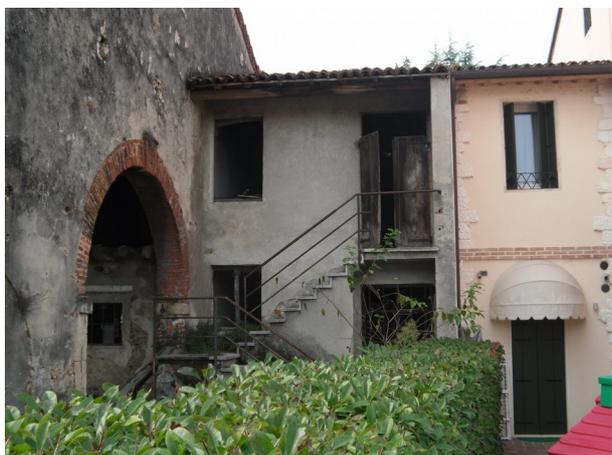
scheda: **sp4co003**

tetto:	cattivo
prospetti:	cattivo
serramenti:	cattivo
solai:	cattivo
muratura:	cattivo
complessivo:	cattivo

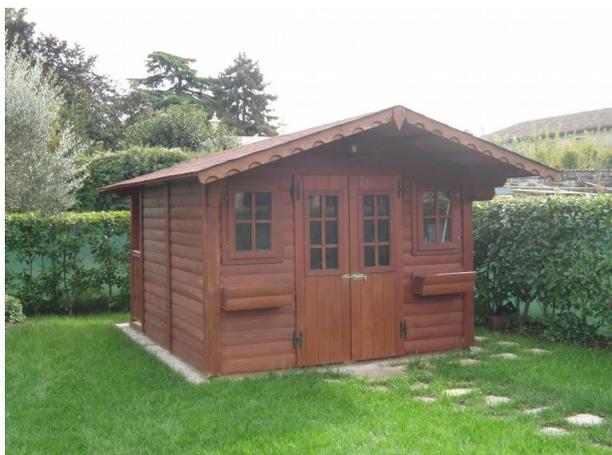
scheda: **sp4co004**

tetto:	buono
prospetti:	buono
serramenti:	buono
solai:	buono
muratura:	buono
complessivo:	buono

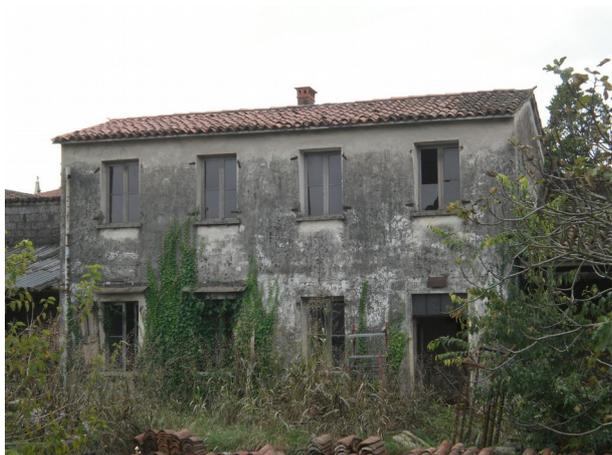
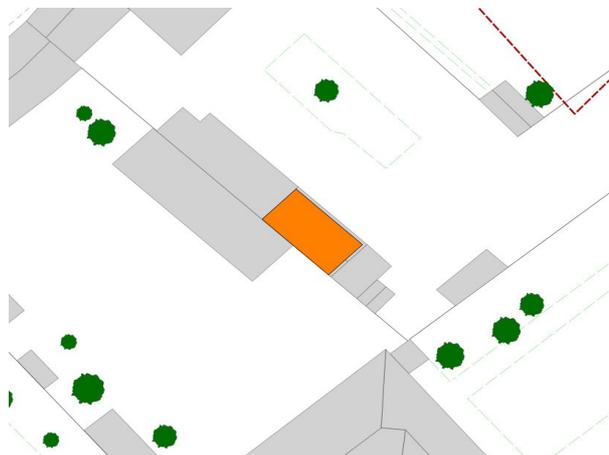
scheda: **sp4co005**

tetto:	cattivo
prospetti:	cattivo
serramenti:	cattivo
solai:	cattivo
muratura:	cattivo
complessivo:	cattivo

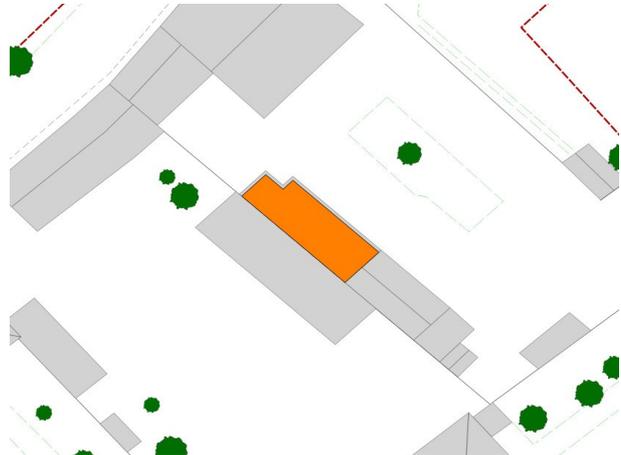
scheda: **sp4co006**

tetto:	cattivo
prospetti:	cattivo
serramenti:	cattivo
solai:	cattivo
muratura:	cattivo
complessivo:	cattivo

In parte crollato

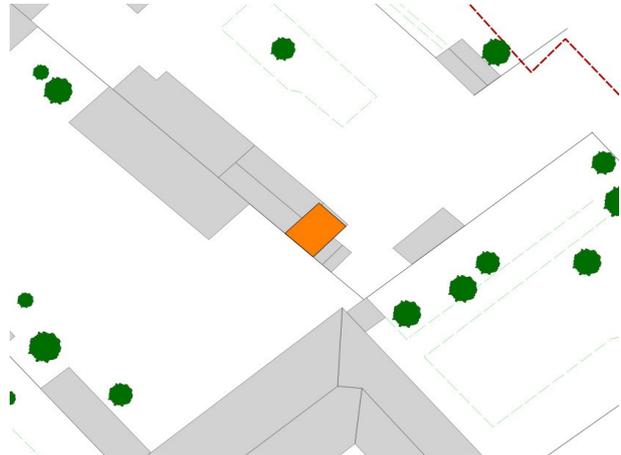
scheda: **sp4co007**

tetto:	cattivo
prospetti:	cattivo
serramenti:	cattivo
solai:	cattivo
muratura:	cattivo
complessivo:	cattivo

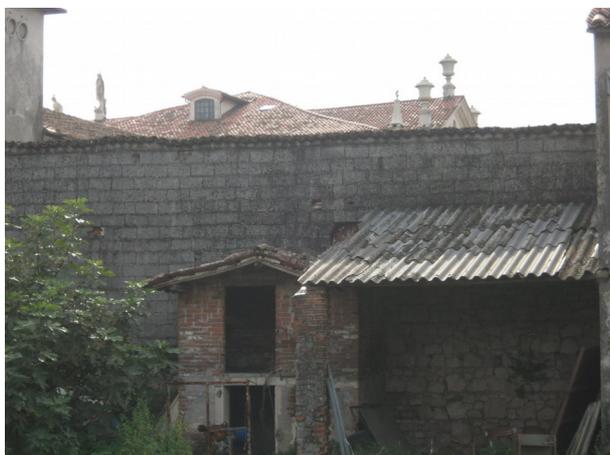
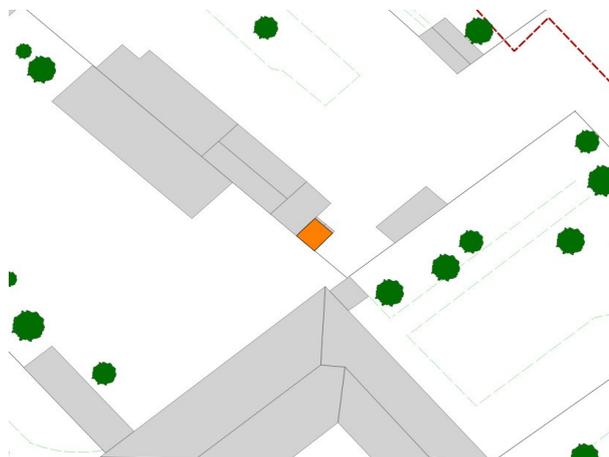
scheda: **sp4co008**

tetto:	cattivo
prospetti:	cattivo
serramenti:	cattivo
solai:	cattivo
muratura:	cattivo
complessivo:	cattivo

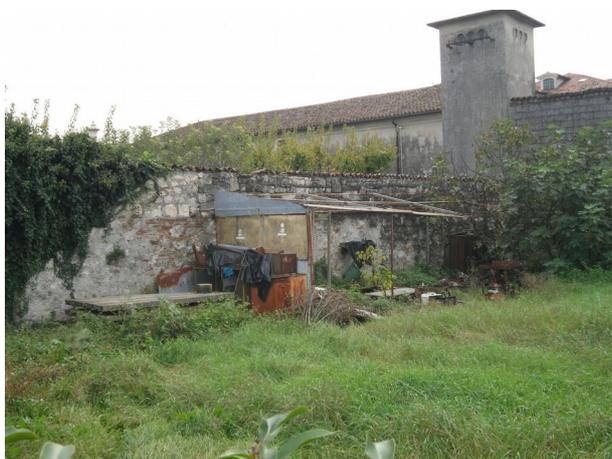
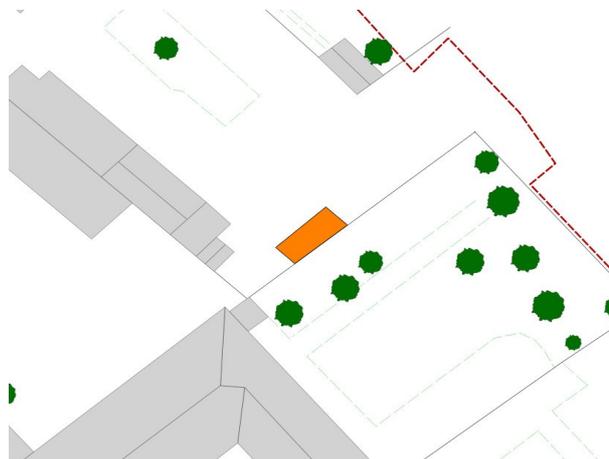
scheda: **sp4co009**

tetto:	cattivo
prospetti:	cattivo
serramenti:	cattivo
solai:	cattivo
muratura:	cattivo
complessivo:	cattivo

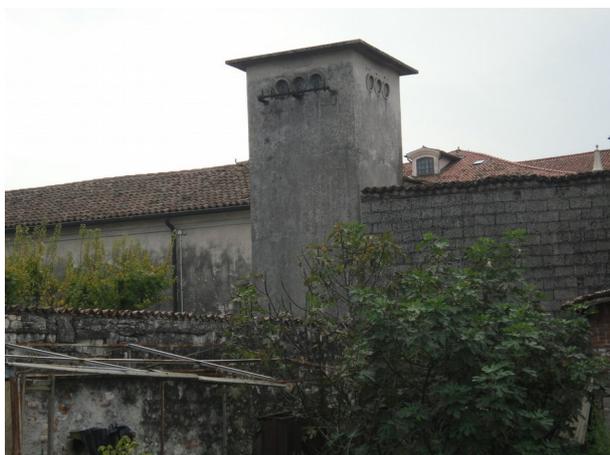
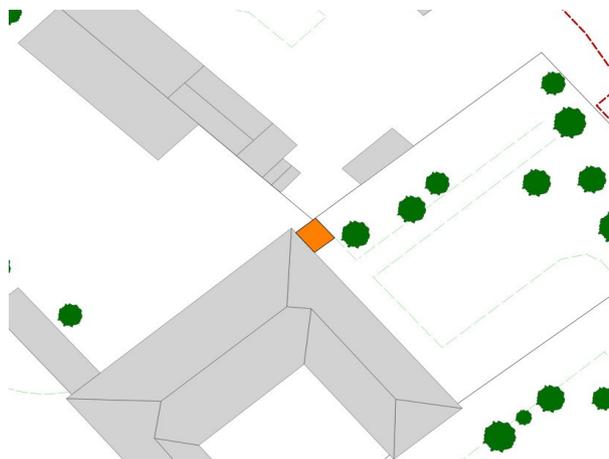
scheda: **sp4co010**

tetto:	medio
prospetti:	medio
serramenti:	medio
solai:	medio
muratura:	medio
complessivo:	medio

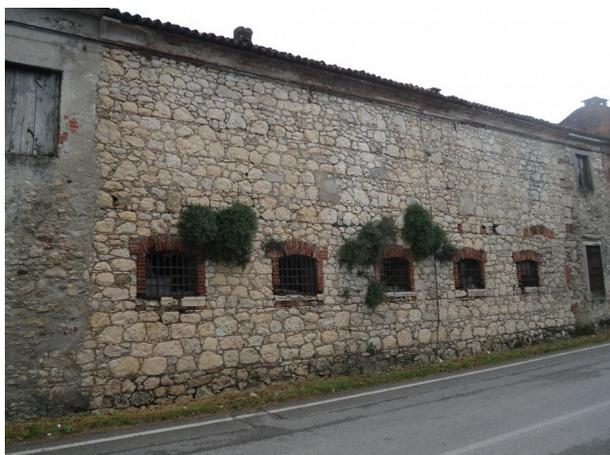
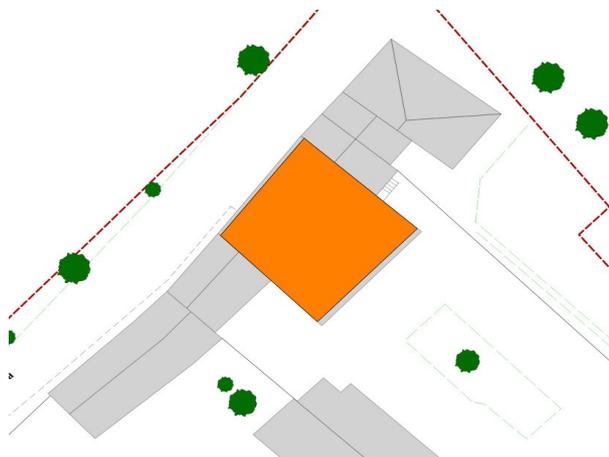
scheda: **sp4co011**

tetto:	medio
prospetti:	medio
serramenti:	medio
solai:	medio
muratura:	medio
complessivo:	medio

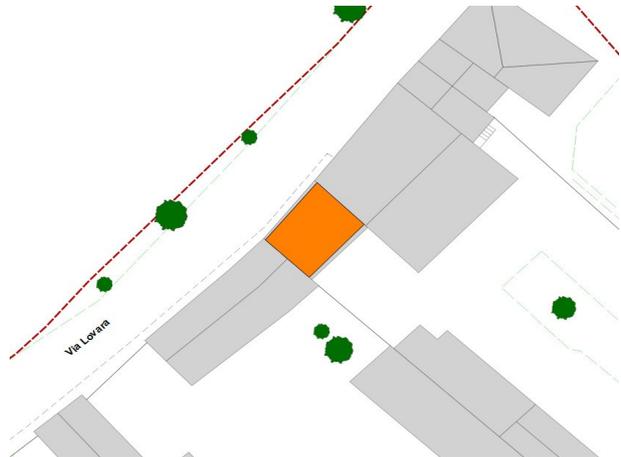
scheda: **sp4co012**

tetto:	cattivo
prospetti:	cattivo
serramenti:	cattivo
solai:	cattivo
muratura:	cattivo
complessivo:	cattivo

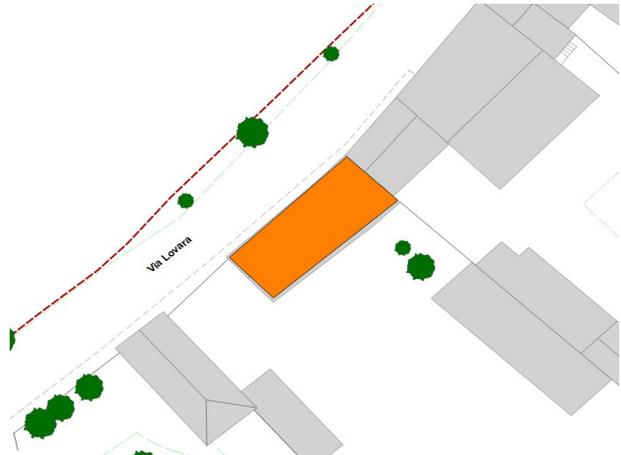
scheda: **sp4co013**

tetto:	cattivo
prospetti:	cattivo
serramenti:	cattivo
solai:	cattivo
muratura:	cattivo
complessivo:	cattivo

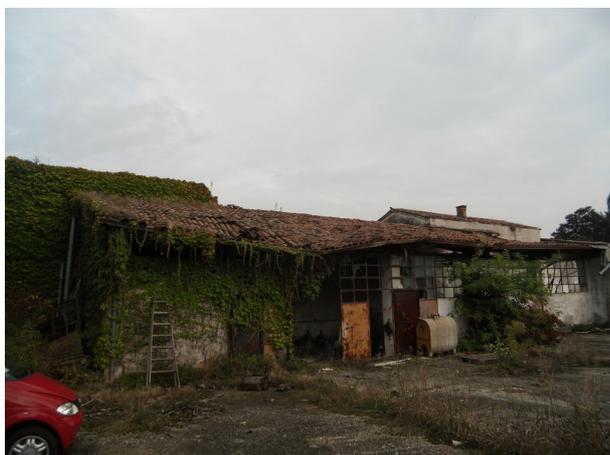
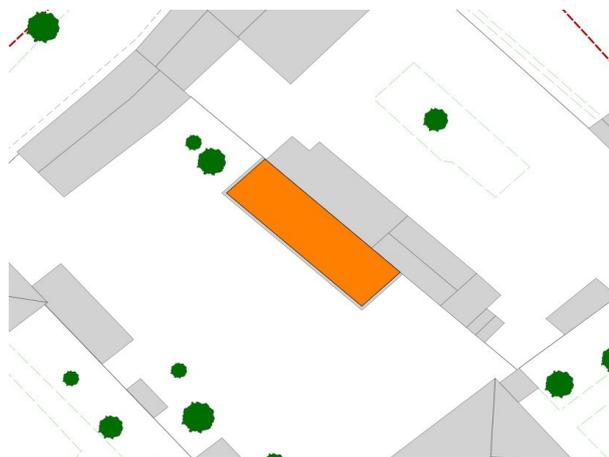
scheda: **sp4co014**

tetto:	cattivo
prospetti:	cattivo
serramenti:	cattivo
solai:	cattivo
muratura:	cattivo
complessivo:	cattivo

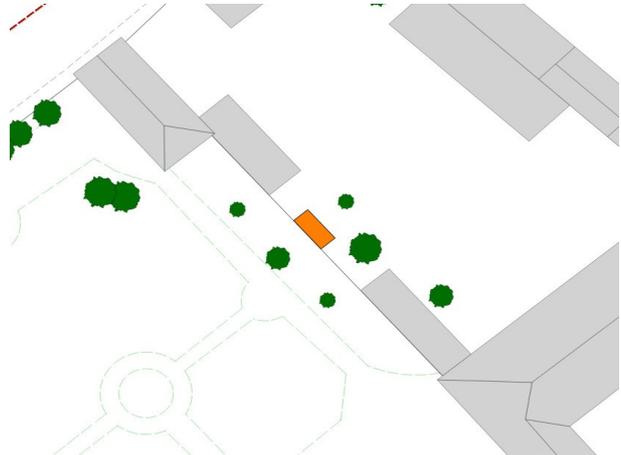
scheda: **sp4co015**

tetto:	cattivo
prospetti:	cattivo
serramenti:	cattivo
solai:	cattivo
muratura:	cattivo
complessivo:	cattivo

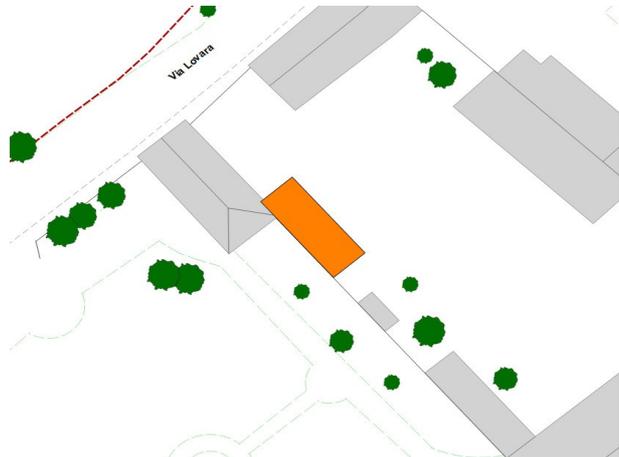
scheda: **sp4co016**

tetto:	cattivo
prospetti:	cattivo
serramenti:	cattivo
solai:	cattivo
muratura:	cattivo
complessivo:	cattivo

Crollato

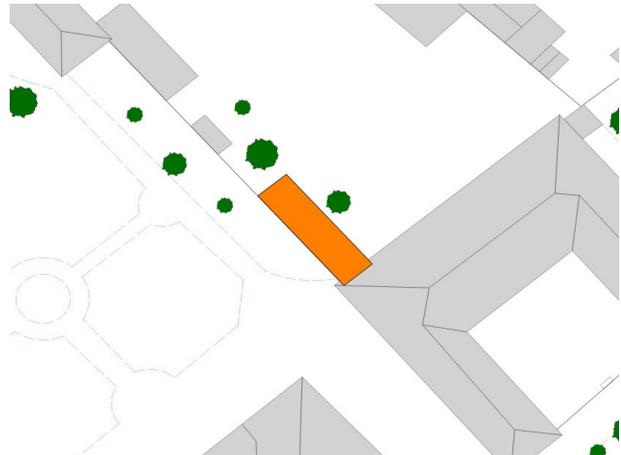
scheda: **sp4co017**

tetto:	cattivo
prospetti:	cattivo
serramenti:	cattivo
solai:	cattivo
muratura:	cattivo
complessivo:	cattivo

Crollato

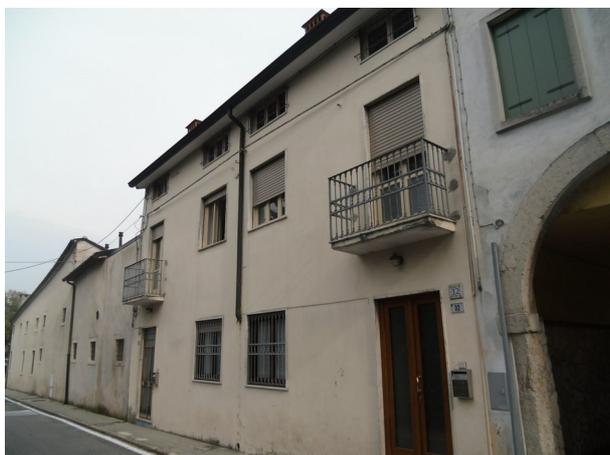
scheda: **sp4co038**

tetto:	medio
prospetti:	medio
serramenti:	medio
solai:	medio
muratura:	medio
complessivo:	medio

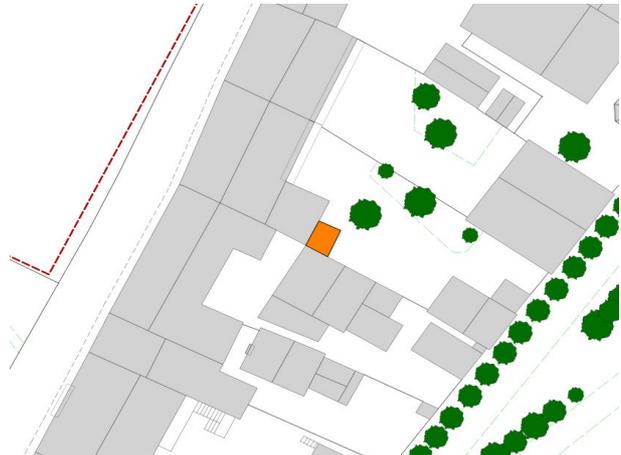
scheda: **sp4co042**

tetto:	cattivo
prospetti:	cattivo
serramenti:	cattivo
solai:	cattivo
muratura:	cattivo
complessivo:	cattivo

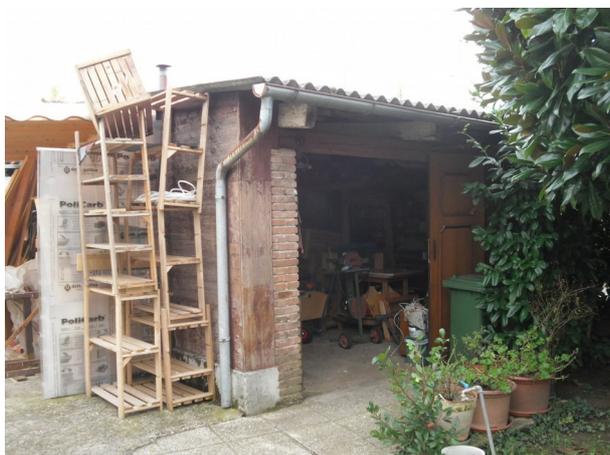
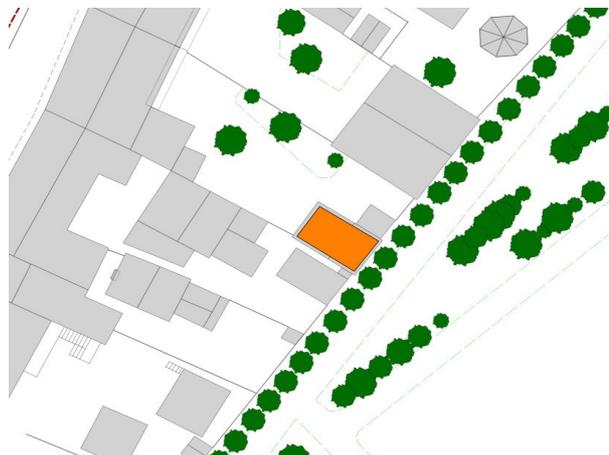
scheda: **sp4co043**

tetto:	medio
prospetti:	medio
serramenti:	medio
solai:	medio
muratura:	medio
complessivo:	medio

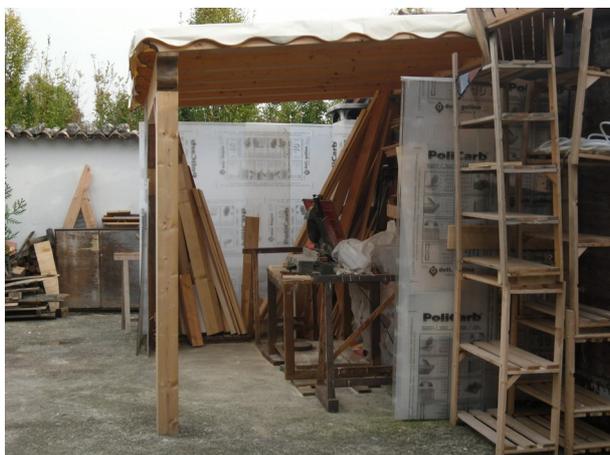
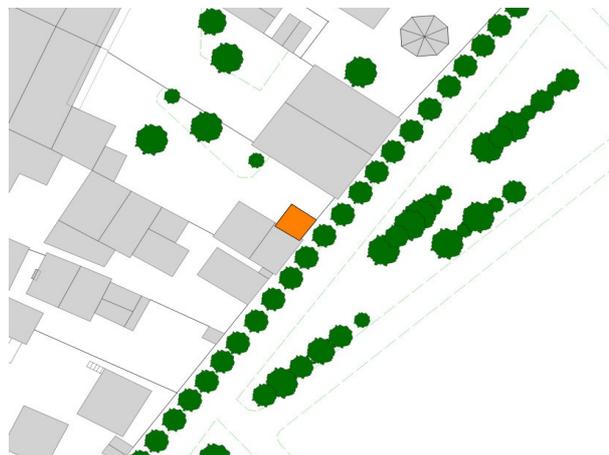
scheda: **sp4co044**

tetto:	medio
prospetti:	medio
serramenti:	medio
solai:	medio
muratura:	medio
complessivo:	medio

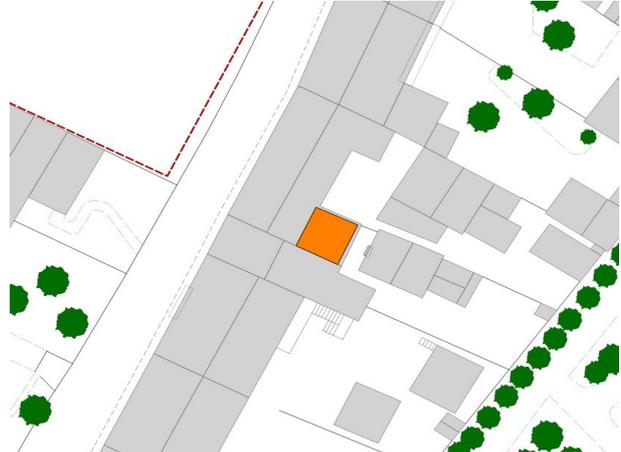
scheda: **sp4co046**

tetto:	medio
prospetti:	medio
serramenti:	medio
solai:	medio
muratura:	medio
complessivo:	medio

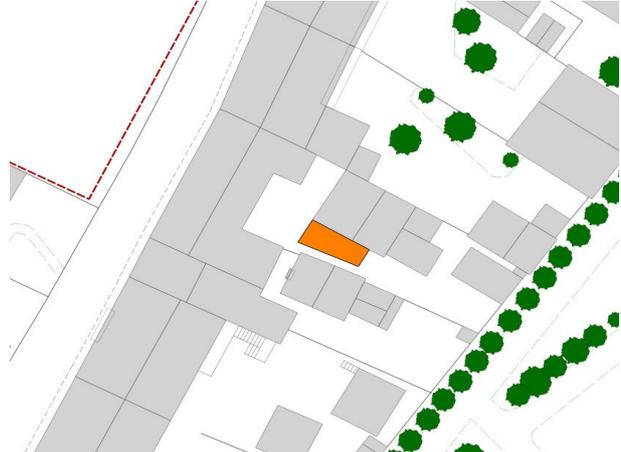
scheda: **sp4co047**

tetto:	medio
prospetti:	medio
serramenti:	medio
solai:	medio
muratura:	medio
complessivo:	medio

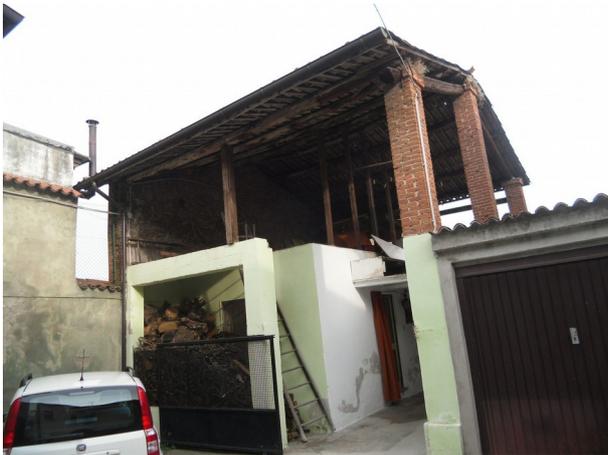
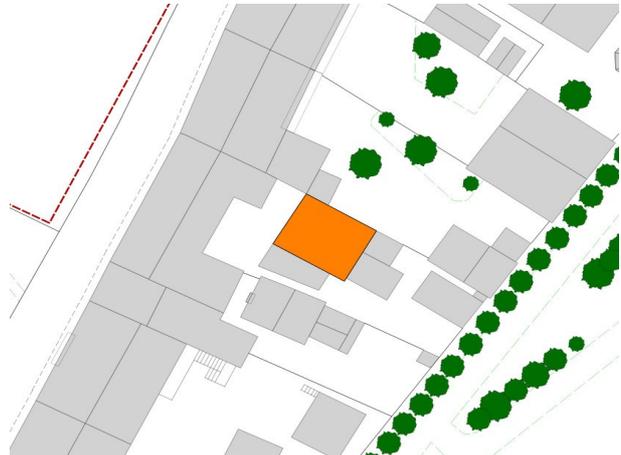
scheda: **sp4co048**

tetto:	cattivo
prospetti:	cattivo
serramenti:	cattivo
solai:	cattivo
muratura:	cattivo
complessivo:	cattivo

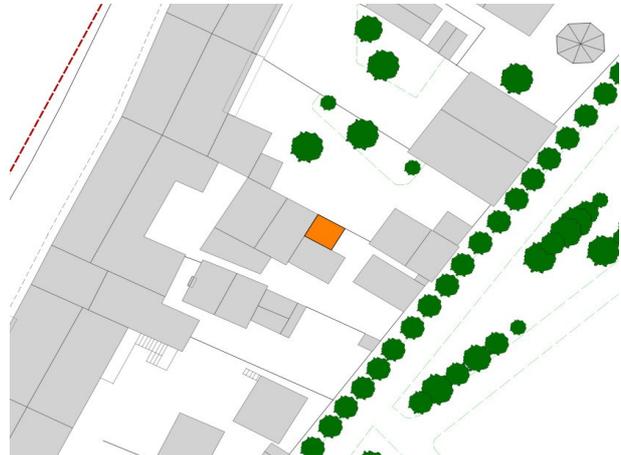
scheda: **sp4co049**

tetto:	medio
prospetti:	medio
serramenti:	medio
solai:	medio
muratura:	medio
complessivo:	medio

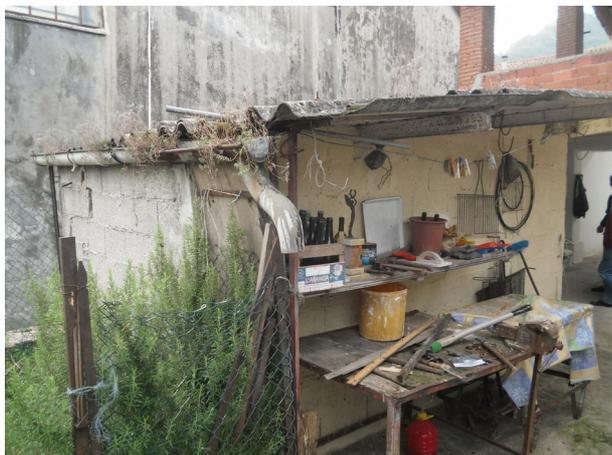
scheda: **sp4co050**

tetto:	cattivo
prospetti:	cattivo
serramenti:	cattivo
solai:	cattivo
muratura:	cattivo
complessivo:	cattivo
