Piano di Recupero "San Pietro 4 Cordellina"

schede edifici - rilievo dello stato di fatto 2014

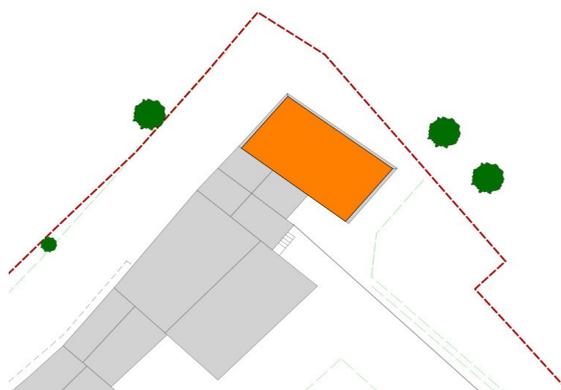
scheda: **sp4co001**

tetto:	buono
prospetti:	buono
serramenti:	buono
solai:	buono
muratura:	buono
complessivo:	buono

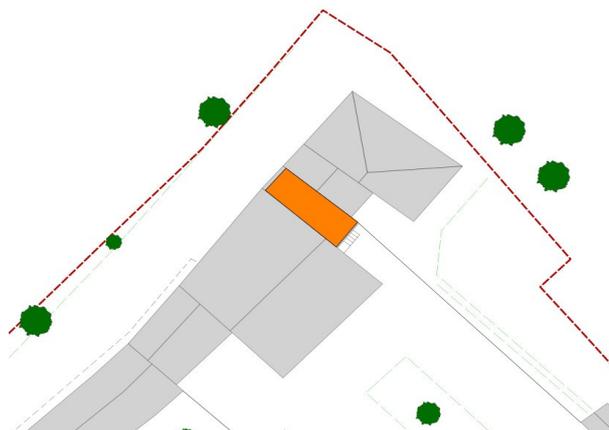
scheda: **sp4co003**

tetto:	cattivo
prospetti:	cattivo
serramenti:	cattivo
solai:	cattivo
muratura:	cattivo
complessivo:	cattivo

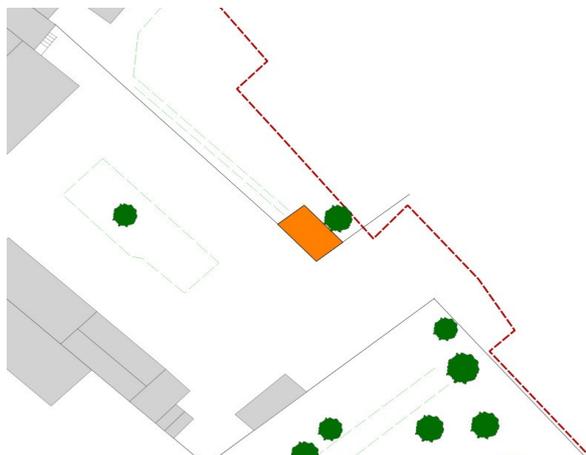
scheda: **sp4co004**

tetto:	buono
prospetti:	buono
serramenti:	buono
solai:	buono
muratura:	buono
complessivo:	buono

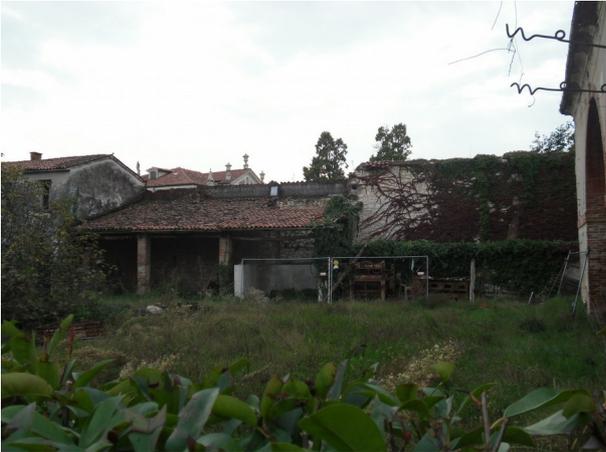
scheda: **sp4co006**

tetto:	cattivo
prospetti:	cattivo
serramenti:	cattivo
solai:	cattivo
muratura:	cattivo
complessivo:	cattivo

In parte crollato

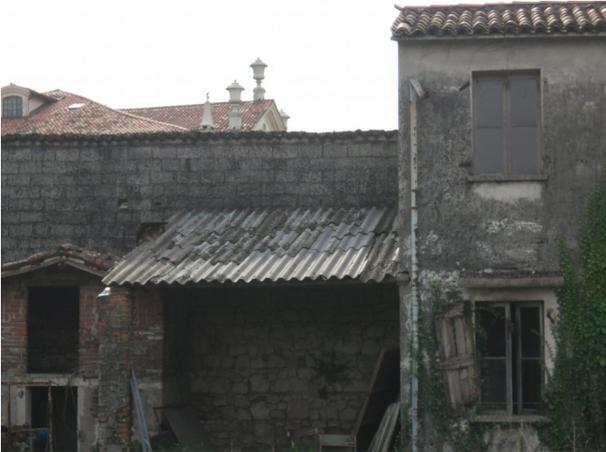
scheda: **sp4co007**

tetto:	cattivo
prospetti:	cattivo
serramenti:	cattivo
solai:	cattivo
muratura:	cattivo
complessivo:	cattivo

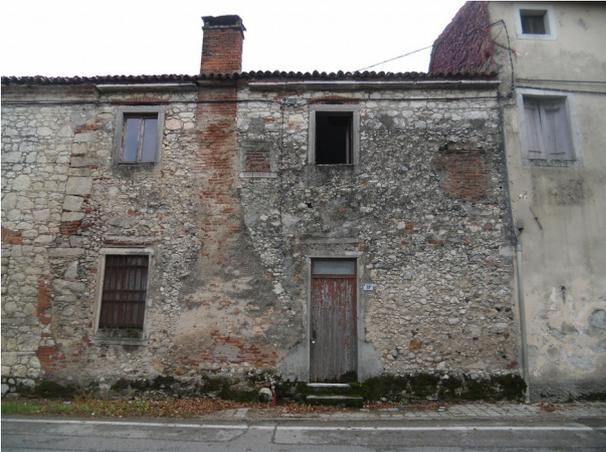
scheda: **sp4co012**

tetto:	cattivo
prospetti:	cattivo
serramenti:	cattivo
solai:	cattivo
muratura:	cattivo
complessivo:	cattivo

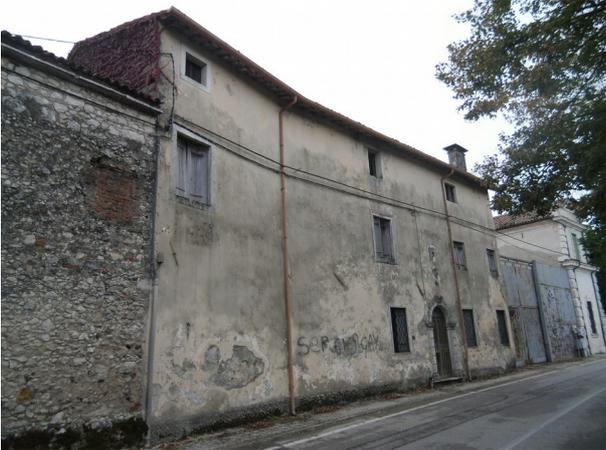
scheda: **sp4co013**

tetto:	cattivo
prospetti:	cattivo
serramenti:	cattivo
solai:	cattivo
muratura:	cattivo
complessivo:	cattivo

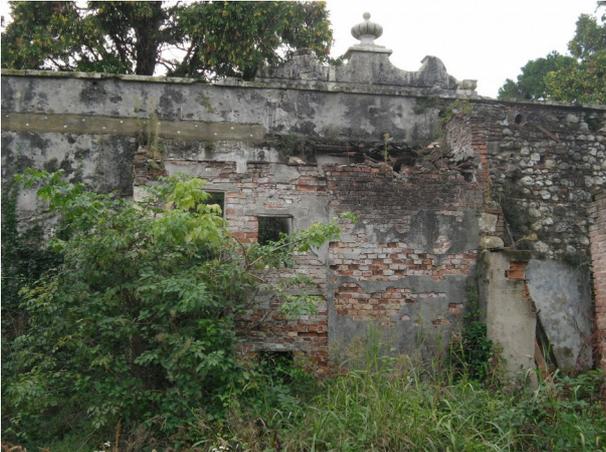
scheda: **sp4co015**

tetto:	cattivo
prospetti:	cattivo
serramenti:	cattivo
solai:	cattivo
muratura:	cattivo
complessivo:	cattivo

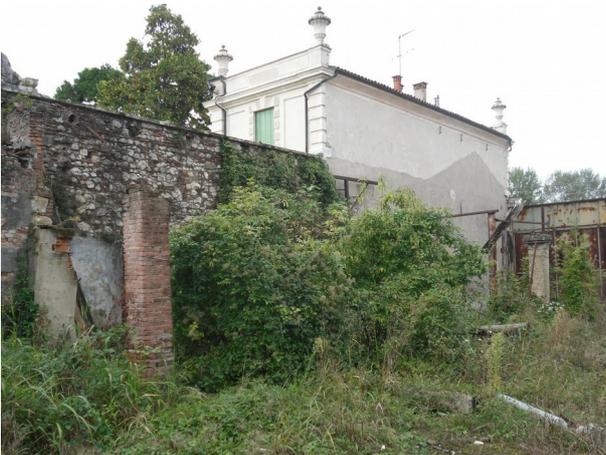
scheda: **sp4co016**

tetto:	cattivo
prospetti:	cattivo
serramenti:	cattivo
solai:	cattivo
muratura:	cattivo
complessivo:	cattivo

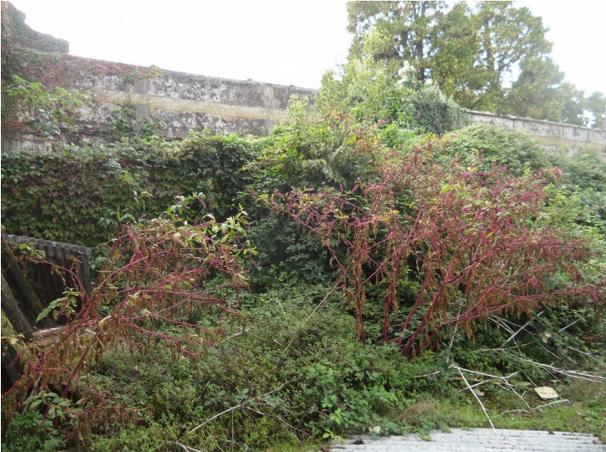
scheda: **sp4co017**

tetto:	cattivo
prospetti:	cattivo
serramenti:	cattivo
solai:	cattivo
muratura:	cattivo
complessivo:	cattivo

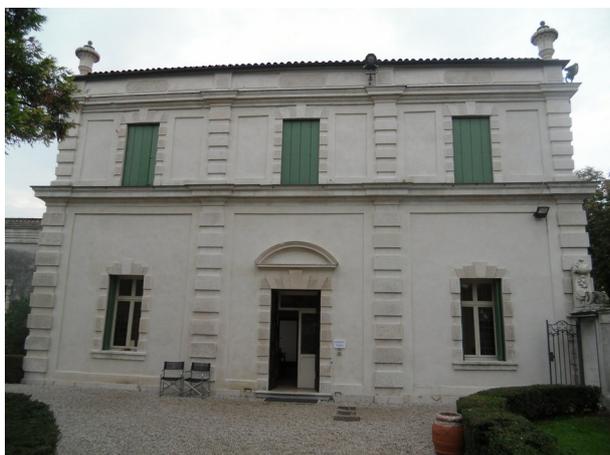
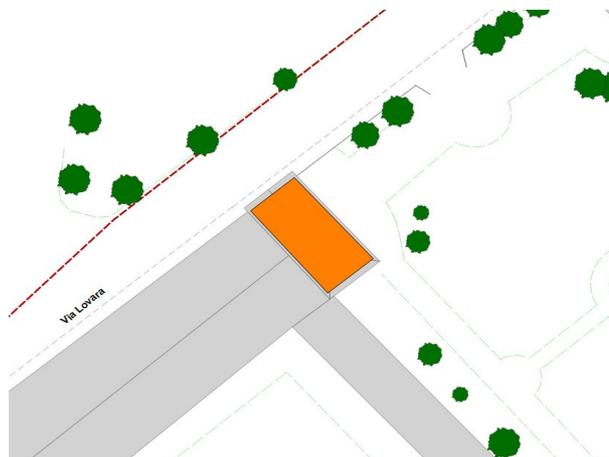
scheda: **sp4co018**

tetto:	buono
prospetti:	buono
serramenti:	buono
solai:	buono
muratura:	buono
complessivo:	buono

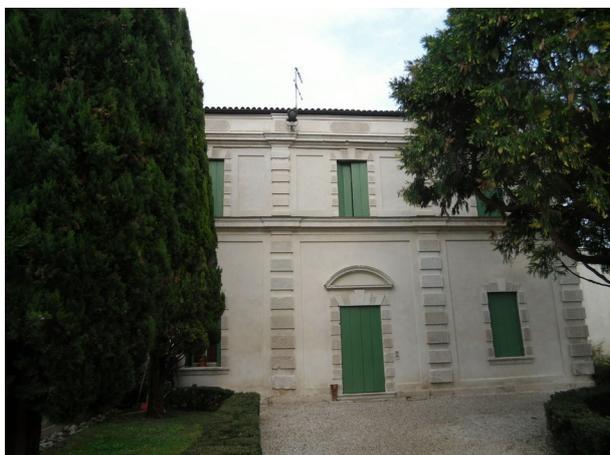
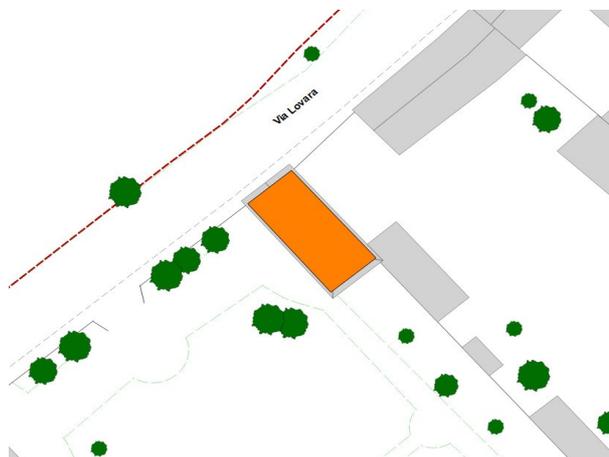
scheda: **sp4co019**

tetto:	buono
prospetti:	buono
serramenti:	buono
solai:	buono
muratura:	buono
complessivo:	buono

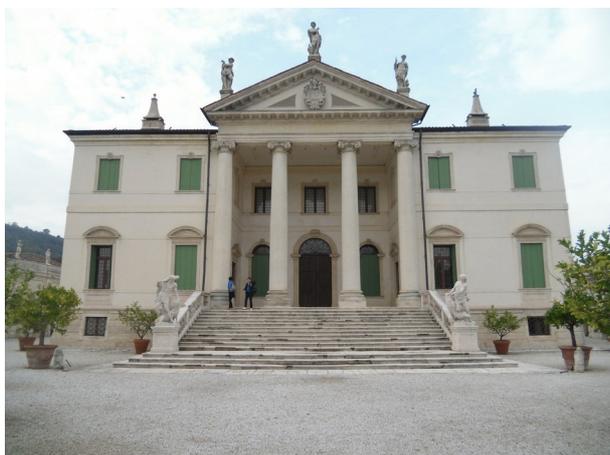
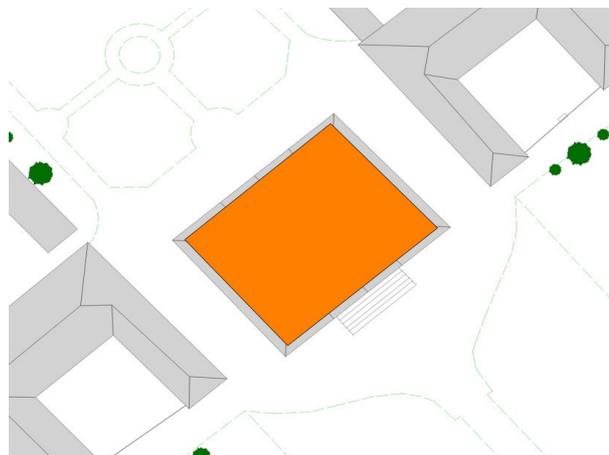
scheda: **sp4co020**

tetto:	buono
prospetti:	buono
serramenti:	buono
solai:	buono
muratura:	buono
complessivo:	buono

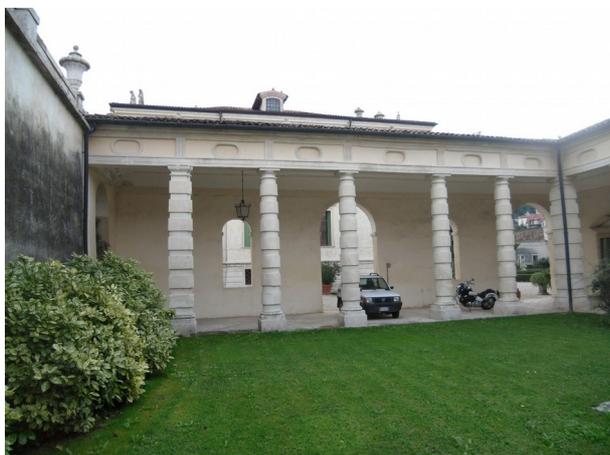
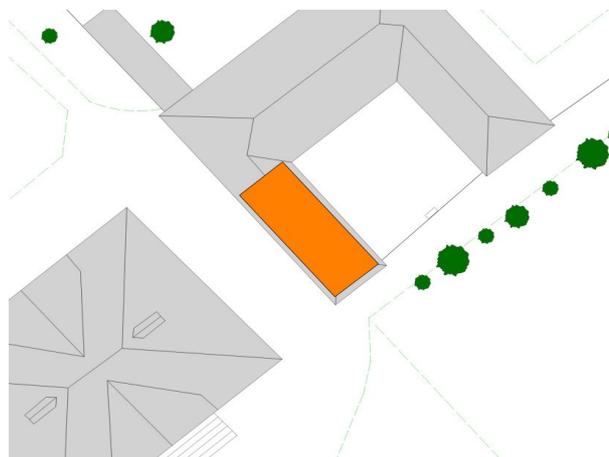
scheda: **sp4co021**

tetto:	buono
prospetti:	buono
serramenti:	buono
solai:	buono
muratura:	buono
complessivo:	buono

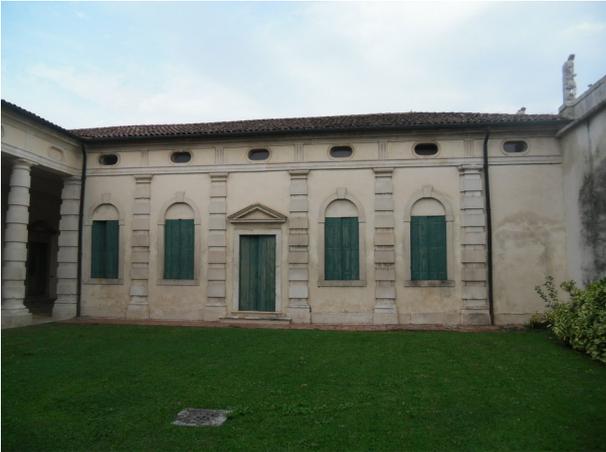
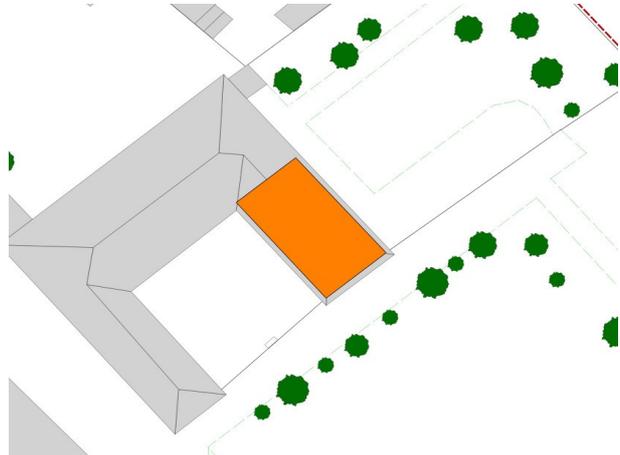
scheda: **sp4co022**

tetto:	buono
prospetti:	buono
serramenti:	buono
solai:	buono
muratura:	buono
complessivo:	buono

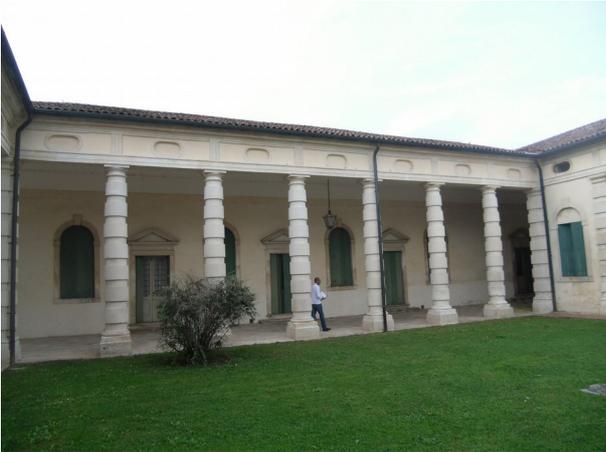
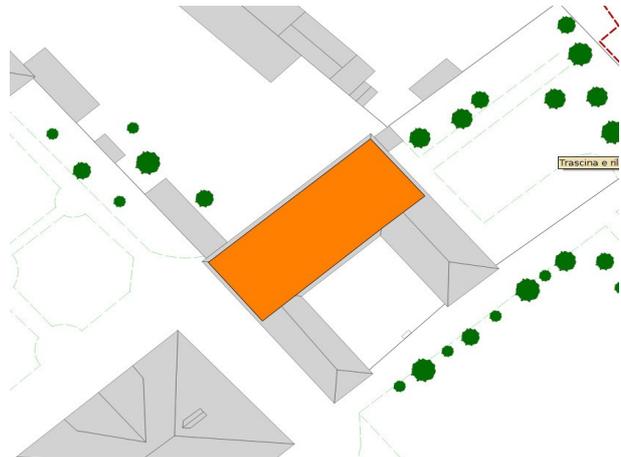
scheda: **sp4co023**

tetto:	buono
prospetti:	buono
serramenti:	buono
solai:	buono
muratura:	buono
complessivo:	buono

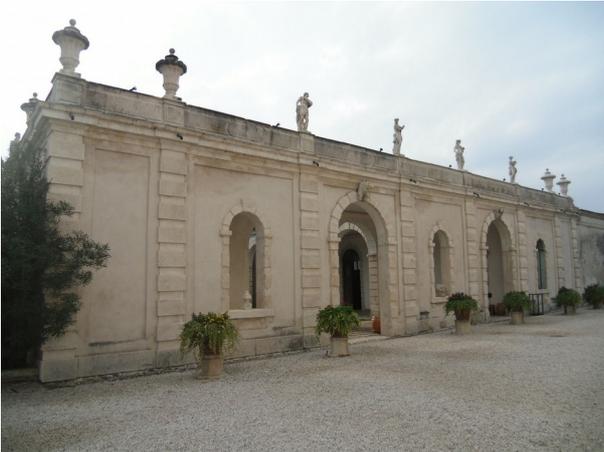
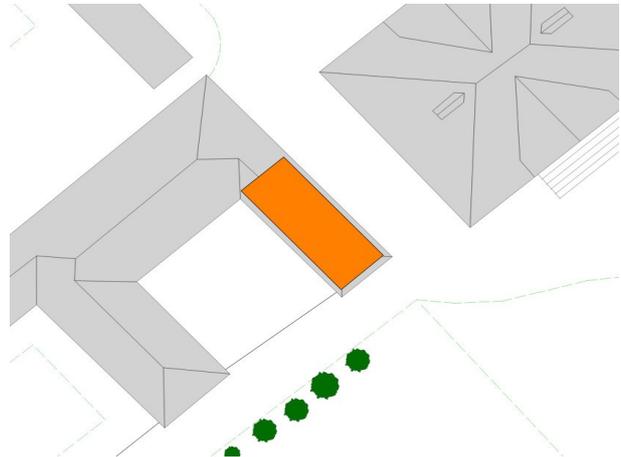
scheda: **sp4co024**

tetto:	buono
prospetti:	buono
serramenti:	buono
solai:	buono
muratura:	buono
complessivo:	buono

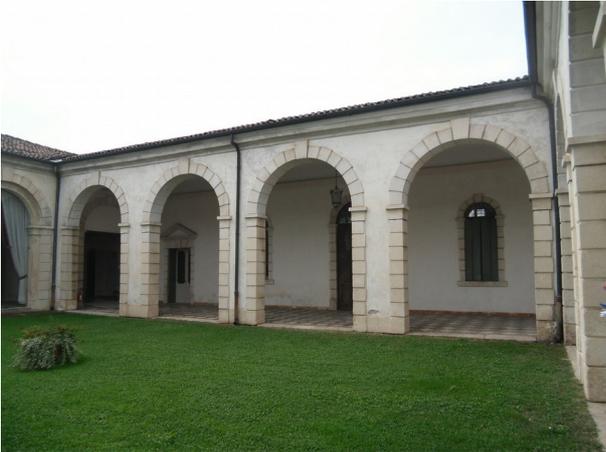
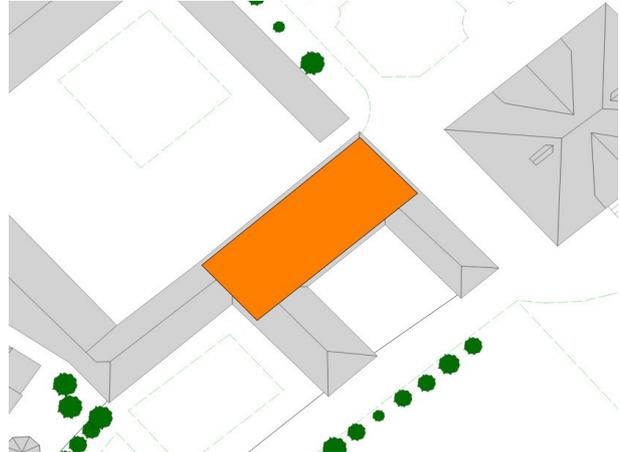
scheda: **sp4co025**

tetto:	buono
prospetti:	buono
serramenti:	buono
solai:	buono
muratura:	buono
complessivo:	buono

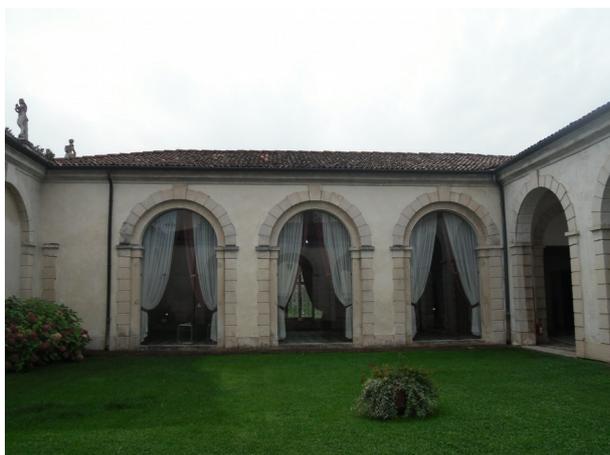
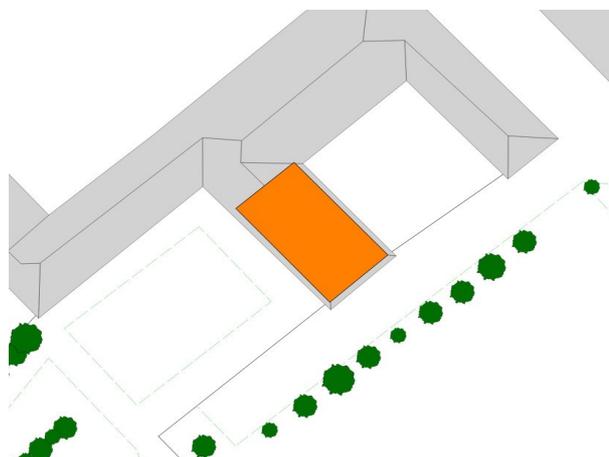
scheda: **sp4co026**

tetto:	buono
prospetti:	buono
serramenti:	buono
solai:	buono
muratura:	buono
complessivo:	buono

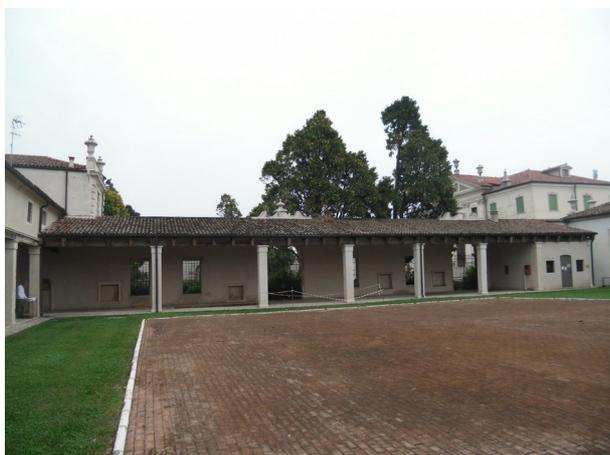
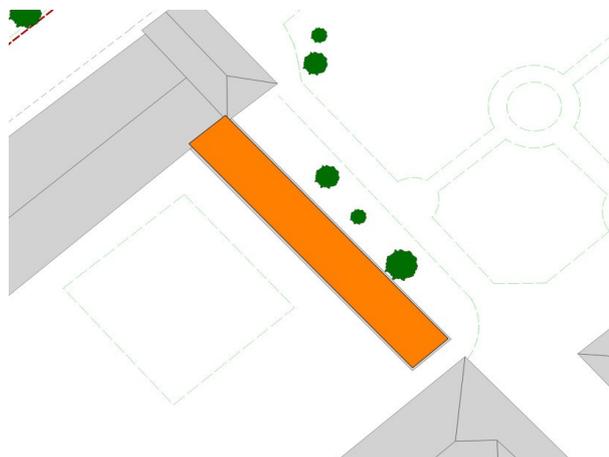
scheda: **sp4co027**

tetto:	buono
prospetti:	buono
serramenti:	buono
solai:	buono
muratura:	buono
complessivo:	buono

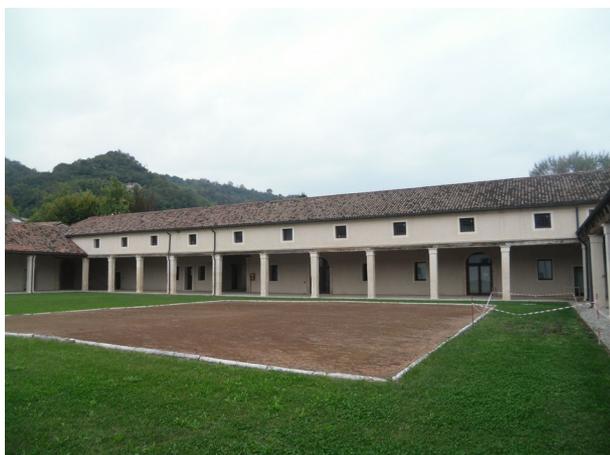
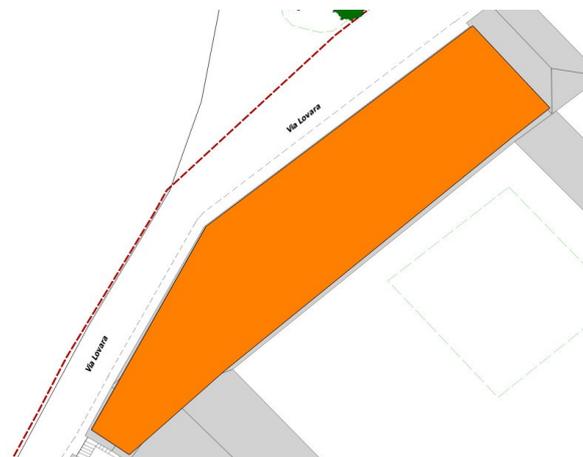
scheda: **sp4co028**

tetto:	buono
prospetti:	buono
serramenti:	buono
solai:	buono
muratura:	buono
complessivo:	buono

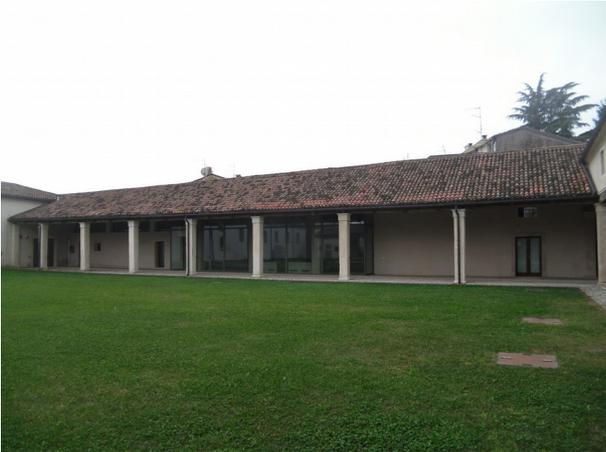
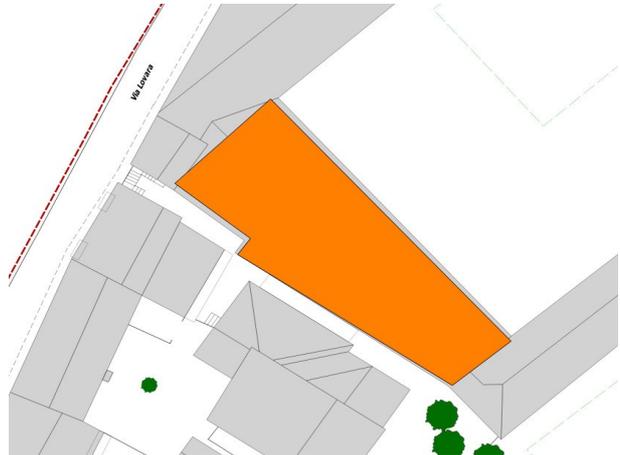
scheda: **sp4co029**

tetto:	buono
prospetti:	buono
serramenti:	buono
solai:	buono
muratura:	buono
complessivo:	buono

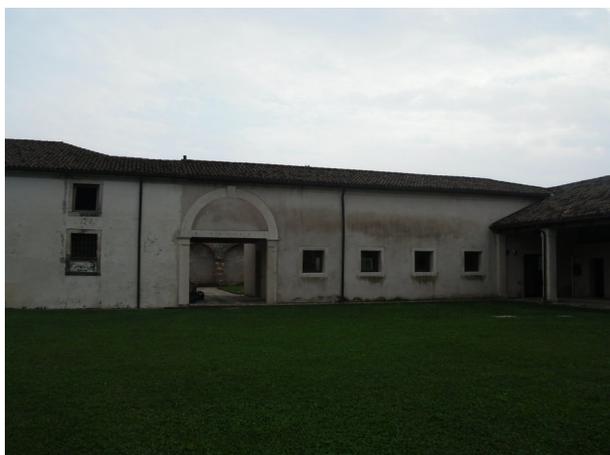
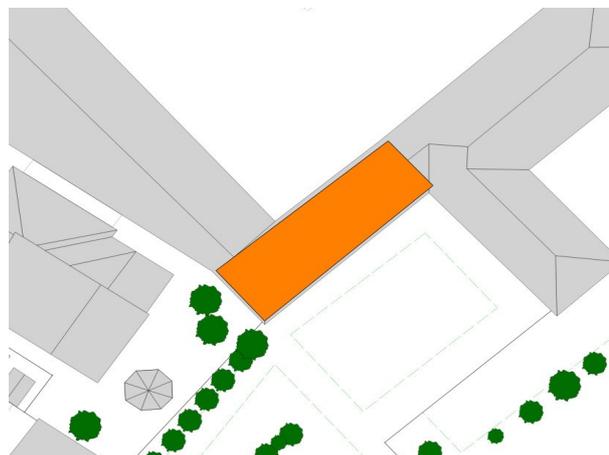
scheda: **sp4co030**

tetto:	buono
prospetti:	buono
serramenti:	buono
solai:	buono
muratura:	buono
complessivo:	buono

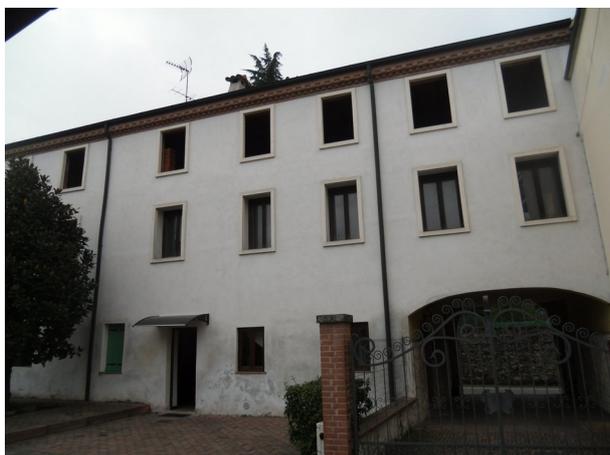
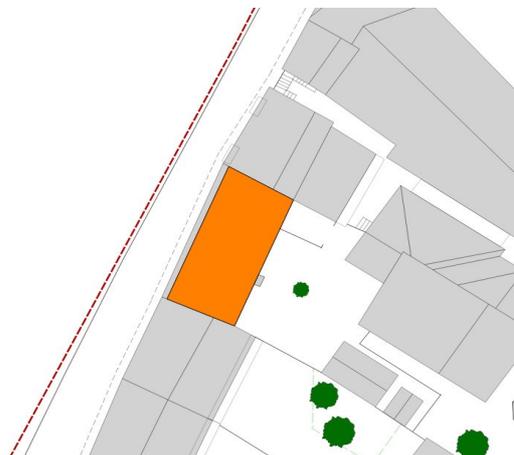
scheda: **sp4co031**

tetto:	buono
prospetti:	buono
serramenti:	buono
solai:	buono
muratura:	buono
complessivo:	buono

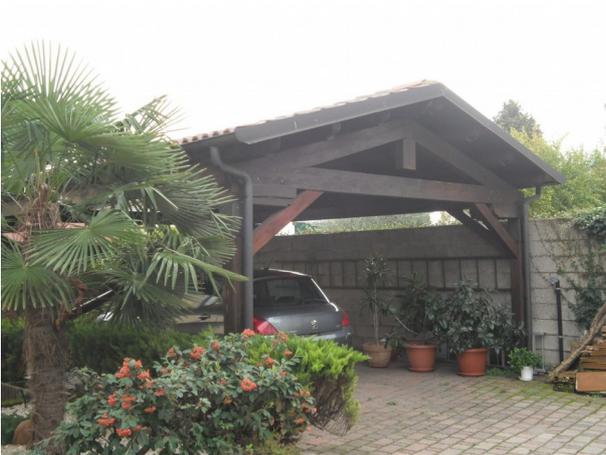
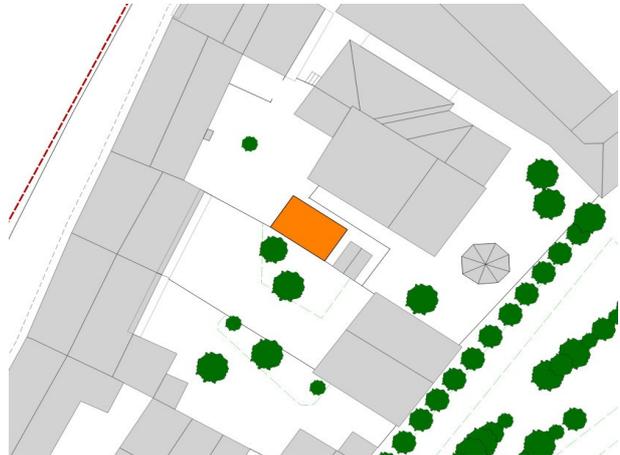
scheda: **sp4co032**

tetto:	buono
prospetti:	buono
serramenti:	buono
solai:	buono
muratura:	buono
complessivo:	buono

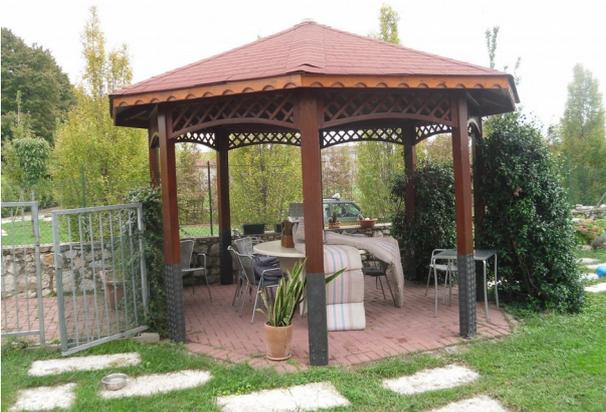
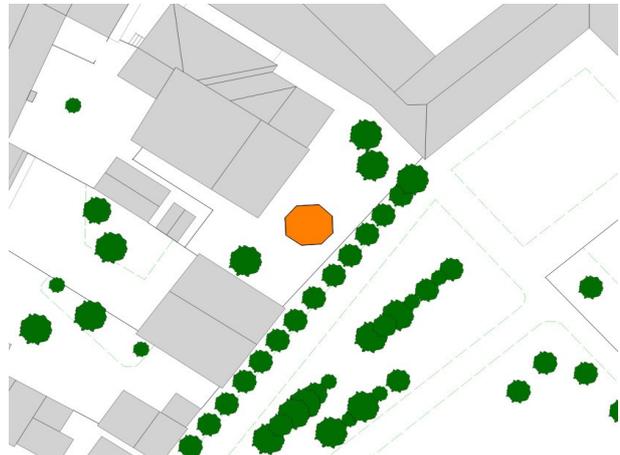
scheda: **sp4co033**

tetto:	buono
prospetti:	buono
serramenti:	buono
solai:	buono
muratura:	buono
complessivo:	buono

Gazebo

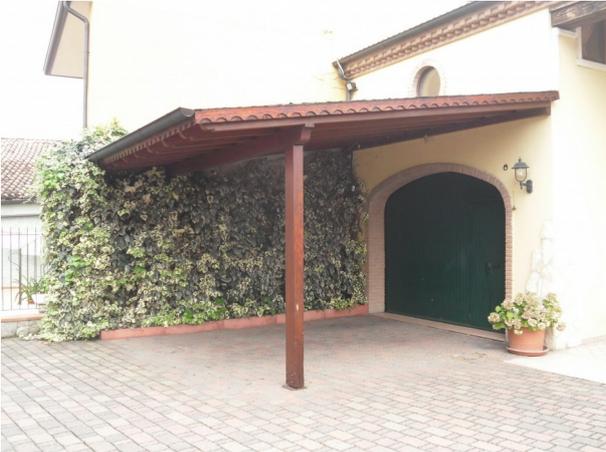
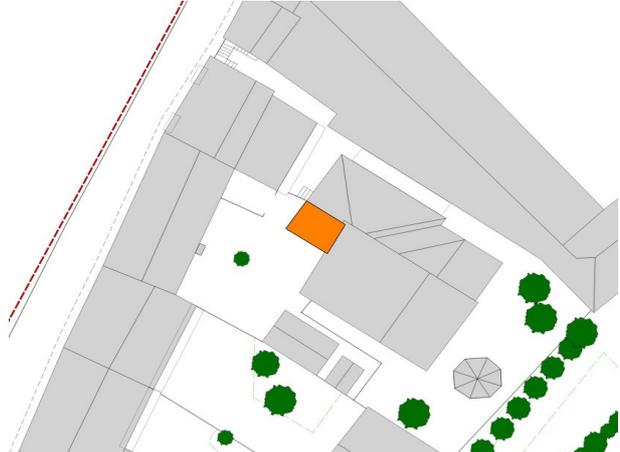
scheda: **sp4co034**

tetto:	buono
prospetti:	buono
serramenti:	buono
solai:	buono
muratura:	buono
complessivo:	buono

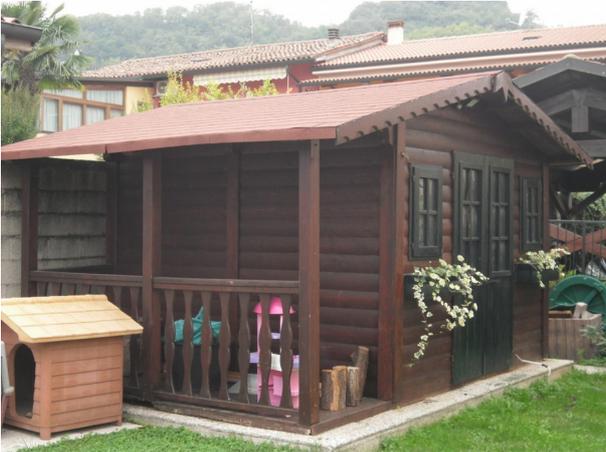
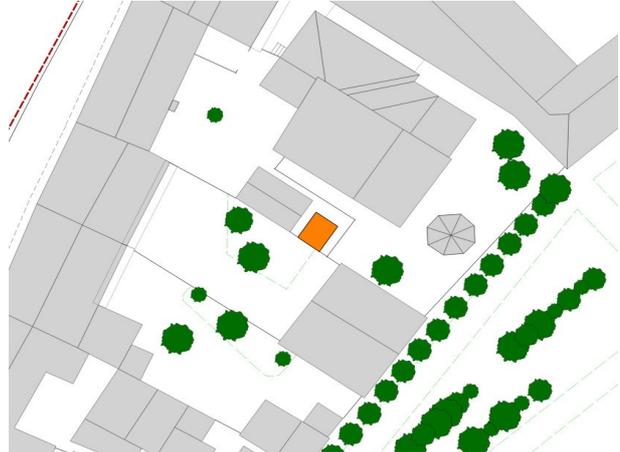
scheda: **sp4co035**

tetto:	buono
prospetti:	buono
serramenti:	buono
solai:	buono
muratura:	buono
complessivo:	buono

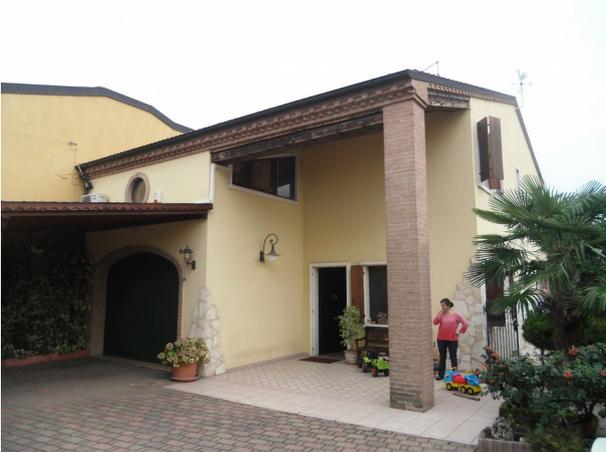
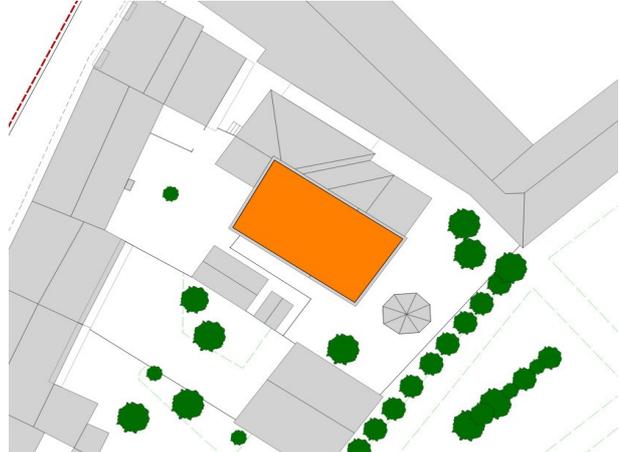
scheda: **sp4co036**

tetto:	buono
prospetti:	buono
serramenti:	buono
solai:	buono
muratura:	buono
complessivo:	buono

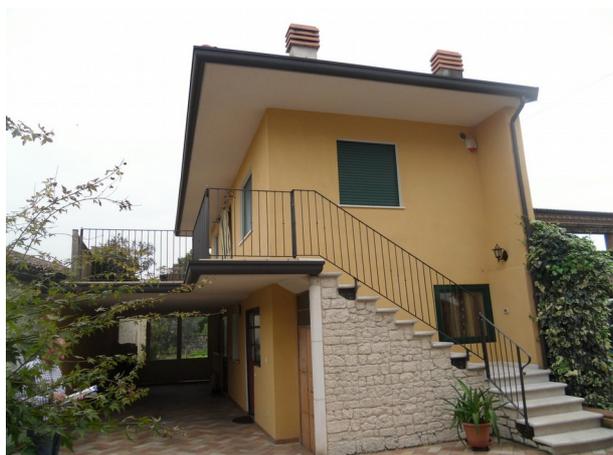
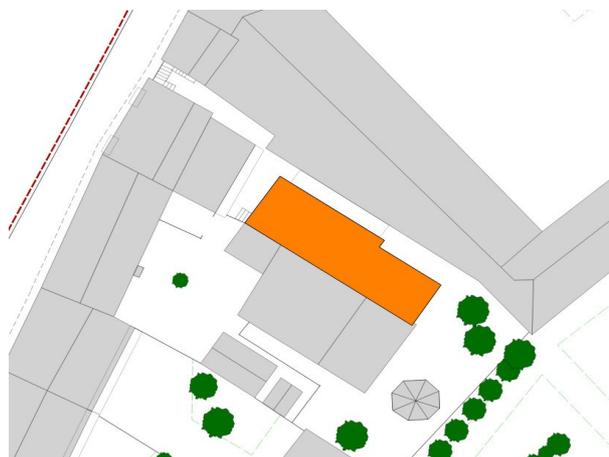
scheda: **sp4co037**

tetto:	buono
prospetti:	buono
serramenti:	buono
solai:	buono
muratura:	buono
complessivo:	buono

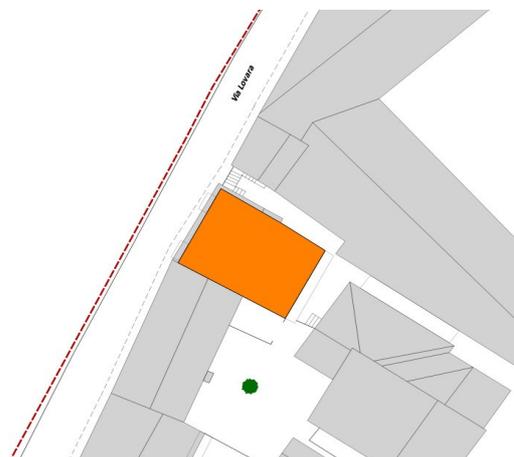
scheda: **sp4co038**

tetto:	medio
prospetti:	medio
serramenti:	medio
solai:	medio
muratura:	medio
complessivo:	medio

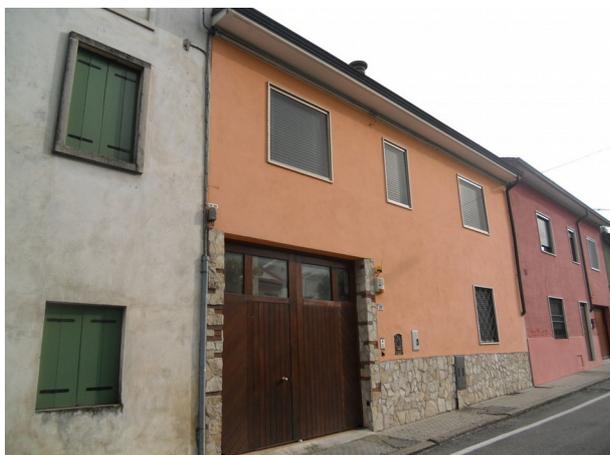
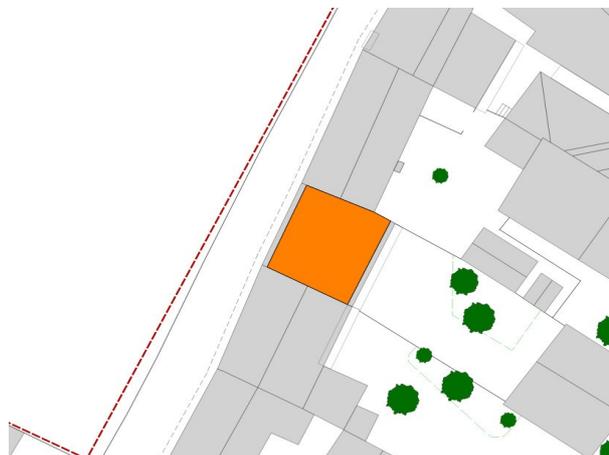
scheda: **sp4co039**

tetto:	buono
prospetti:	buono
serramenti:	buono
solai:	buono
muratura:	buono
complessivo:	buono

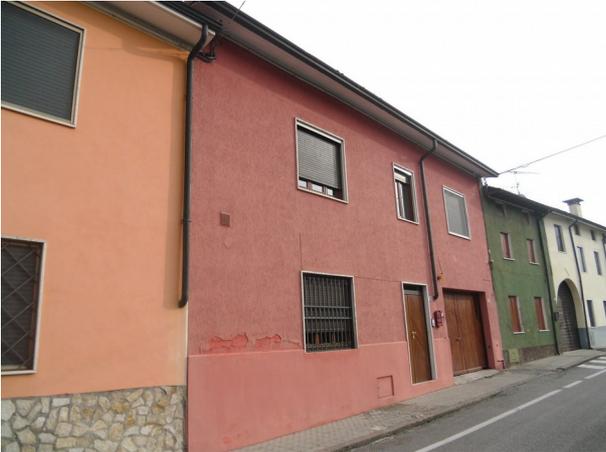
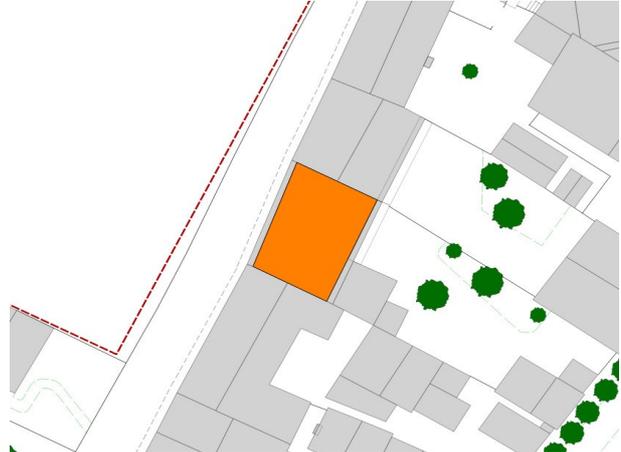
scheda: **sp4co040**

tetto:	buono
prospetti:	buono
serramenti:	buono
solai:	buono
muratura:	buono
complessivo:	buono

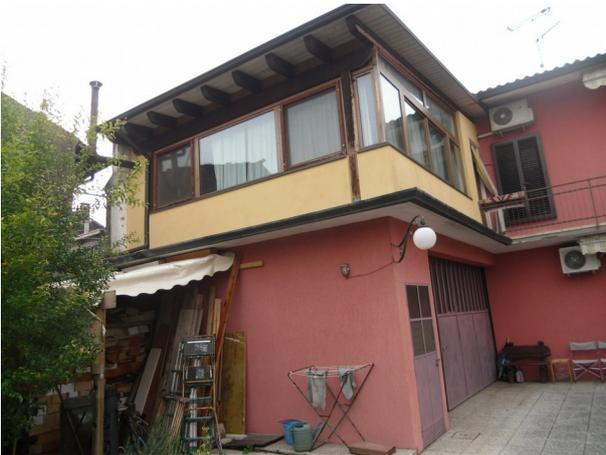
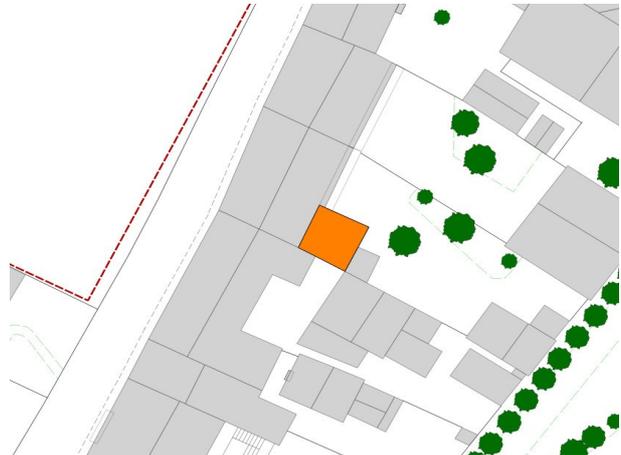
scheda: **sp4co041**

tetto:	buono
prospetti:	buono
serramenti:	buono
solai:	buono
muratura:	buono
complessivo:	buono

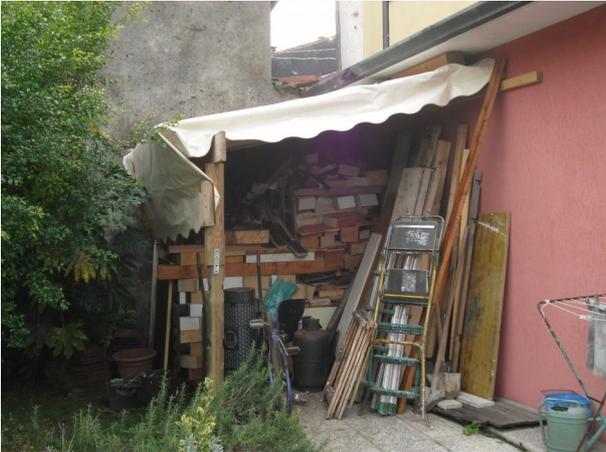
scheda: **sp4co042**

tetto:	cattivo
prospetti:	cattivo
serramenti:	cattivo
solai:	cattivo
muratura:	cattivo
complessivo:	cattivo

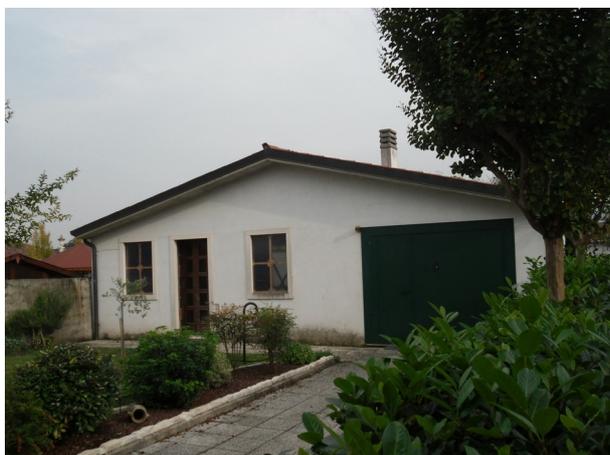
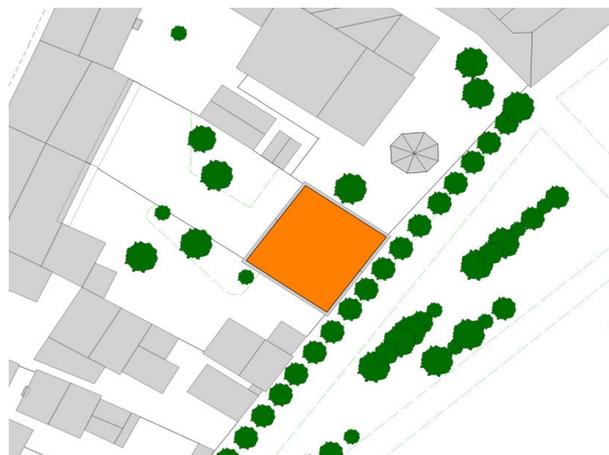
scheda: **sp4co045**

tetto:	buono
prospetti:	buono
serramenti:	buono
solai:	buono
muratura:	buono
complessivo:	buono

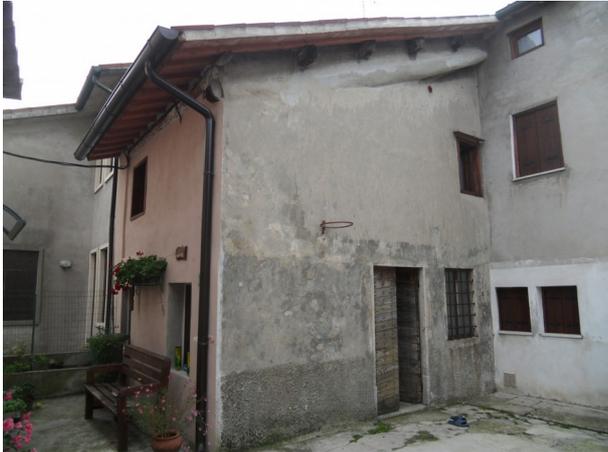
scheda: **sp4co046**

tetto:	medio
prospetti:	medio
serramenti:	medio
solai:	medio
muratura:	medio
complessivo:	medio

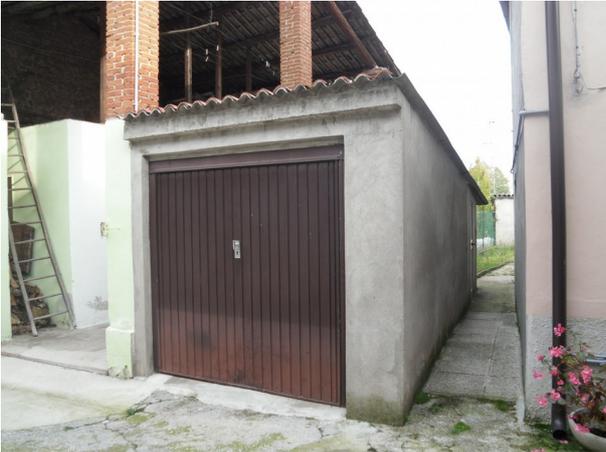
scheda: **sp4co047**

tetto:	medio
prospetti:	medio
serramenti:	medio
solai:	medio
muratura:	medio
complessivo:	medio

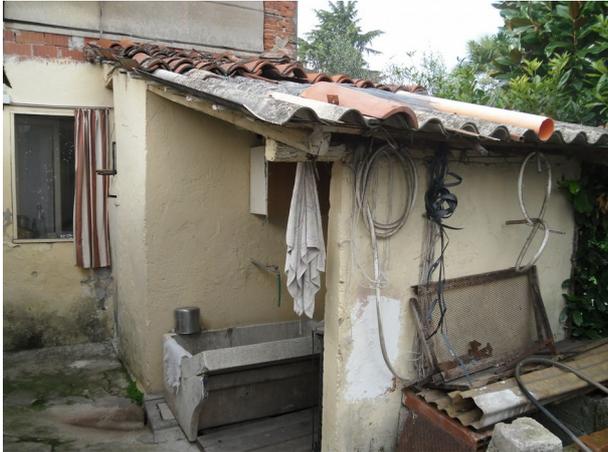
scheda: **sp4co049**

tetto:	medio
prospetti:	medio
serramenti:	medio
solai:	medio
muratura:	medio
complessivo:	medio

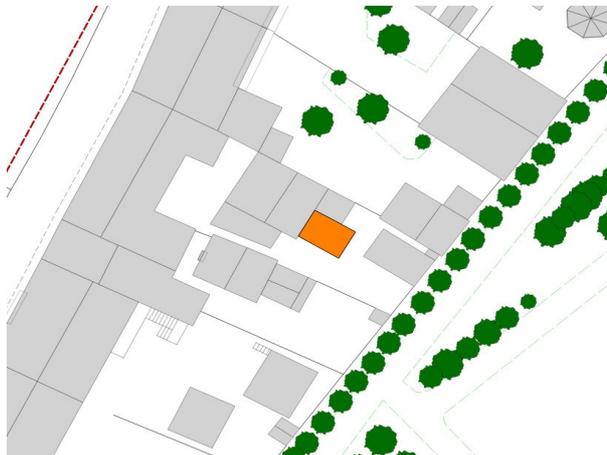
scheda: **sp4co050**

tetto:	cattivo
prospetti:	cattivo
serramenti:	cattivo
solai:	cattivo
muratura:	cattivo
complessivo:	cattivo
